# *Analyse de la caractérisation du lac Gravel*

**« PROGRAMME ESTIVAL DE SENSIBILISATION 2021 »**

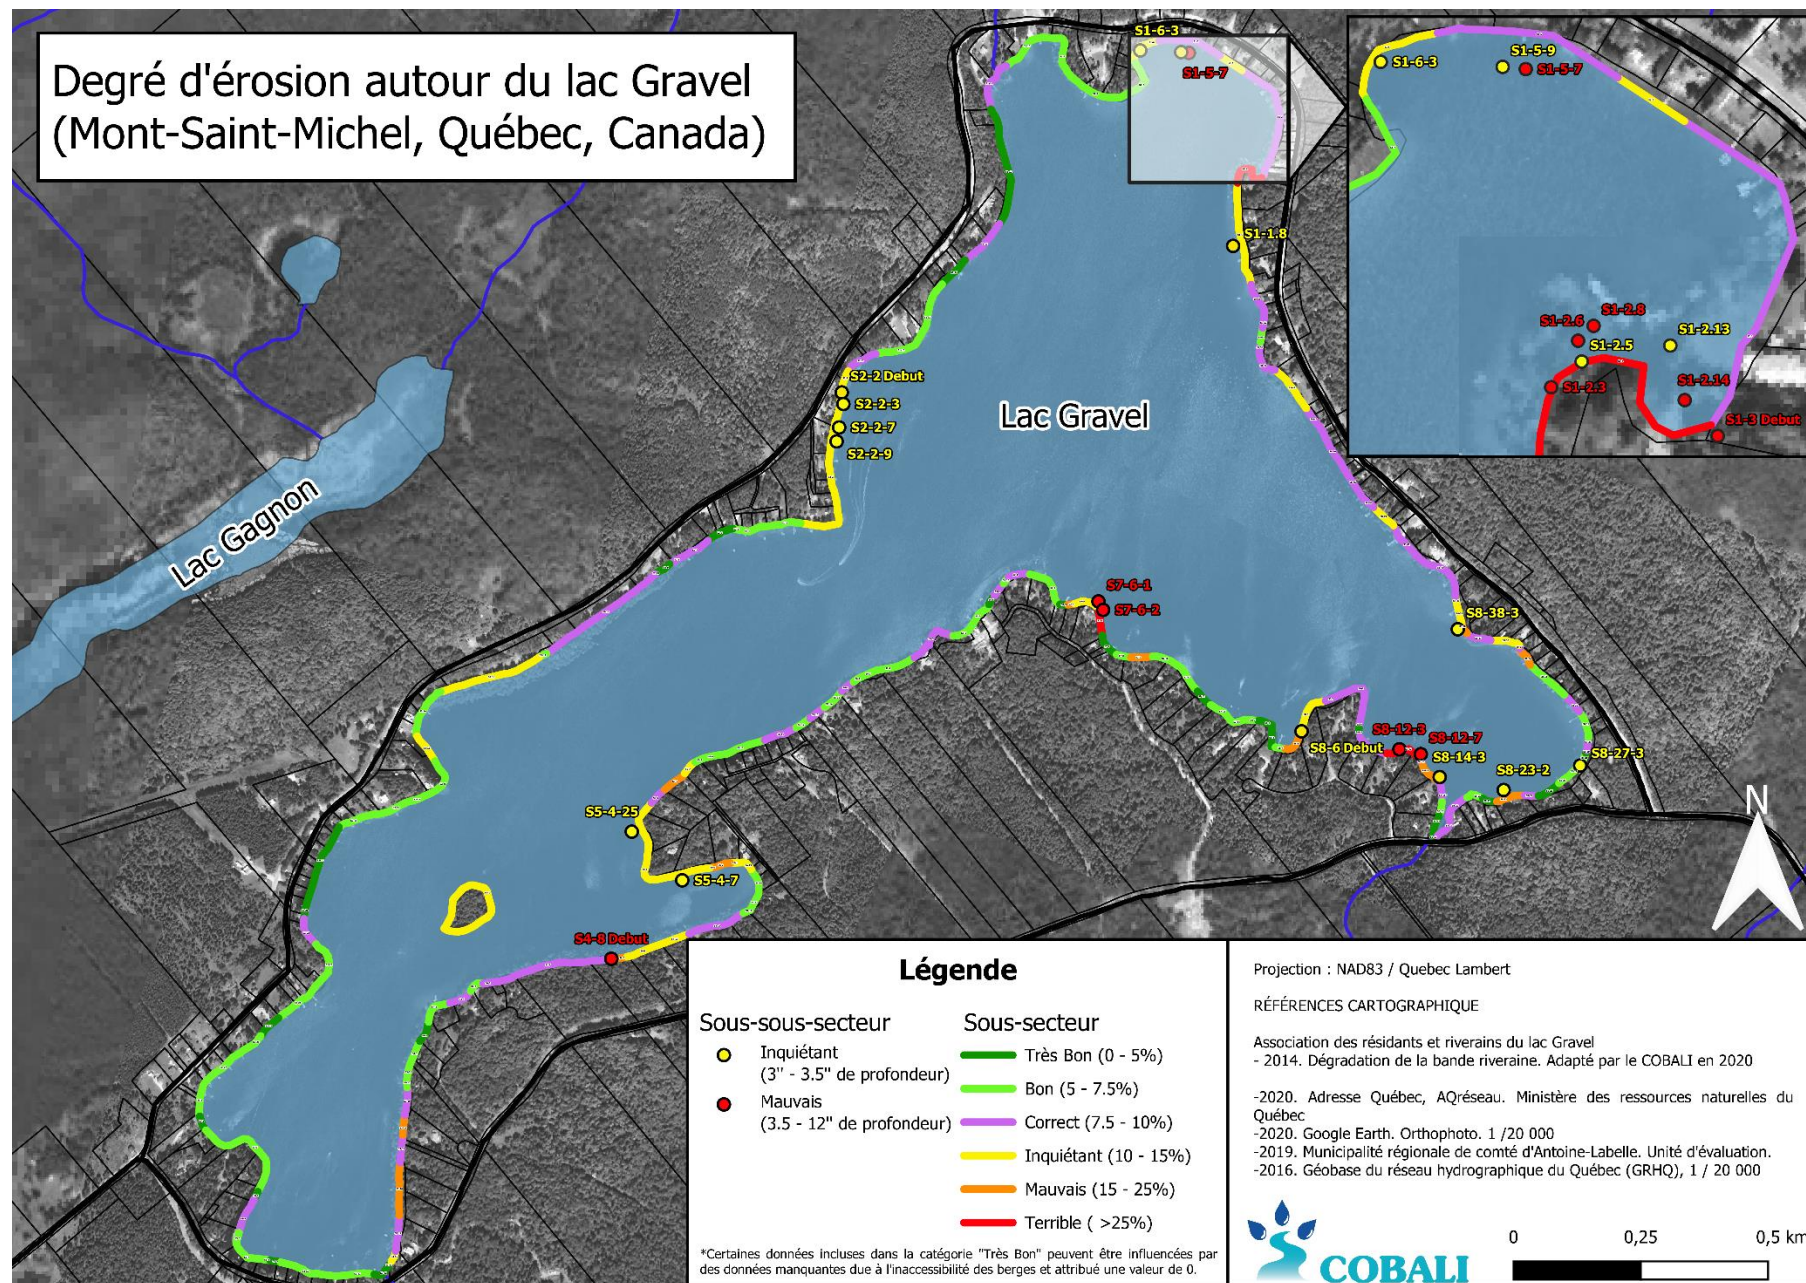
# ANNEXE 3 : CARTE ILLUSTRANT LE DEGRÉ D'ÉROSION AUTOUR DU LAC GRAVEL

Selon la carte (Annexe 3), les secteurs 1, 4, 7 et 8 sont plus problématiques, surtout en raison de la non-conformité de la bande riveraine, surtout sur plusieurs terrains qui se trouvent sur le chemin du Tour du Lac Gravel et à la Montée du Lac Gravel.

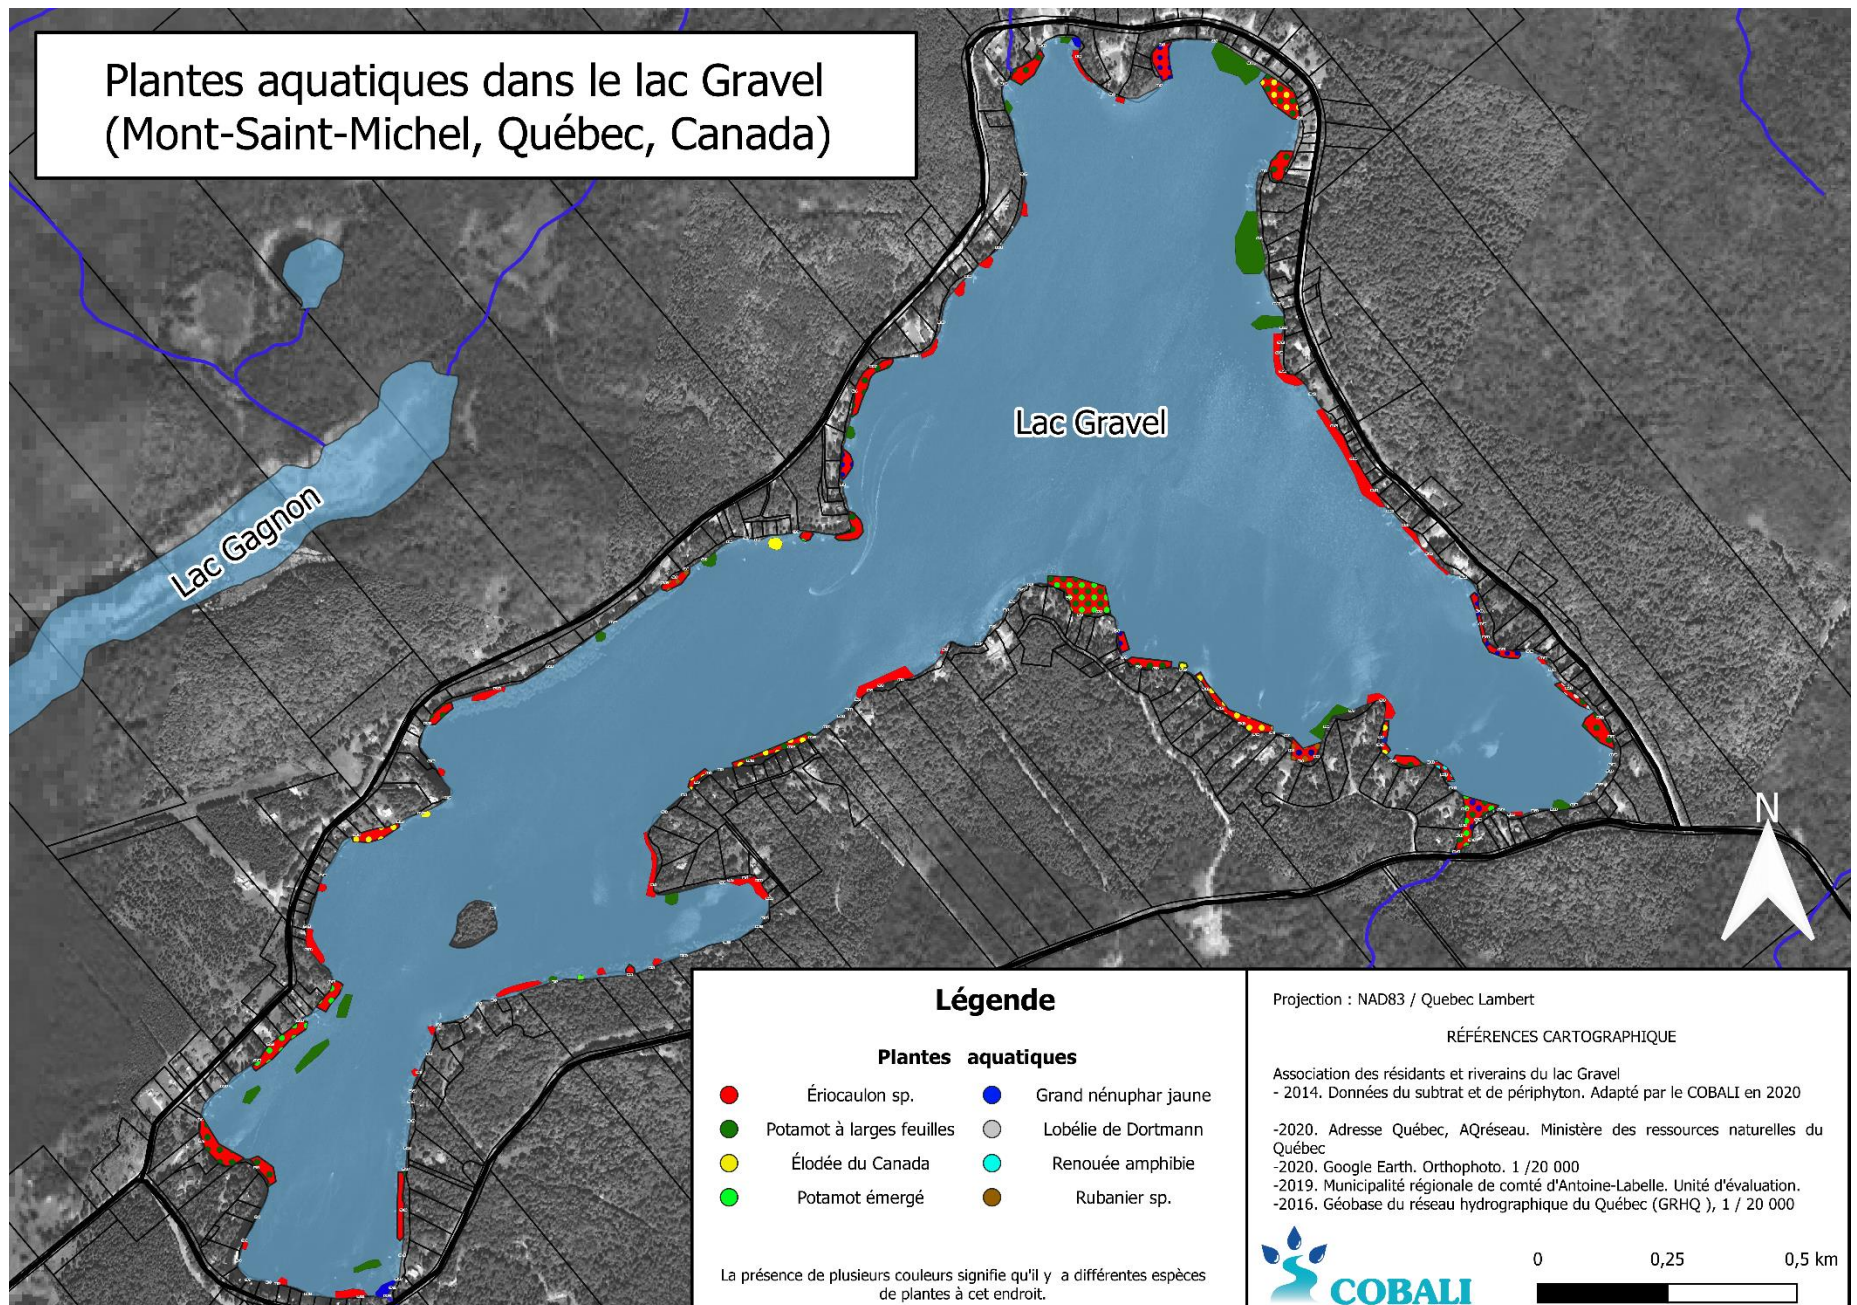
Quatre-vingts herbiers de plantes aquatiques sont recensés lors de la caractérisation du lac en 2014 (Annexe 4; Tableau 2). Les herbiers identifiés ont été divisés en trois grandes classes selon le taux du recouvrement :

Les plantes aquatiques occupent environ 5 % de la surface totale du lac, soit une faible proportion. La majorité des herbiers identifiés sont de petite taille, seulement deux grands herbiers sont répertoriés soit l'herbier numéro 8 et l'herbier numéro 30 (Tableau 2).
